**DOCUMENTAȚIE  
DE AVIZARE A LUCRĂRILOR  
DE INTERVENȚII**

**DESFIINTARE CONSTRUCȚII  
EXISTENTE C3, C4, C5, C6 ȘI  
CONSTRUIRE TRIBUNĂ PENTRU  
SPECTATORI LA BAZA  
SPORTIVĂ DIN ORAȘUL  
POPEȘTI-LEORDENI**

**ORAȘUL POPEȘTI-LEORDENI, JUD. ILFOV**

Proiect nr.: 1079/2025

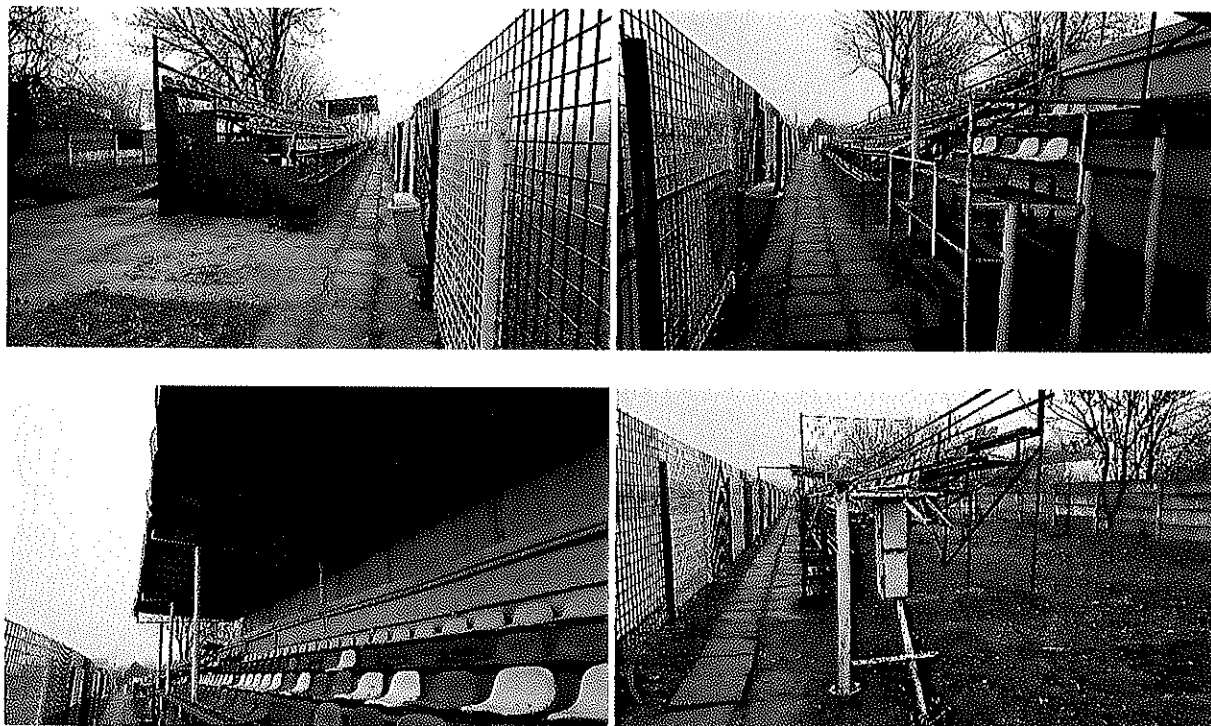
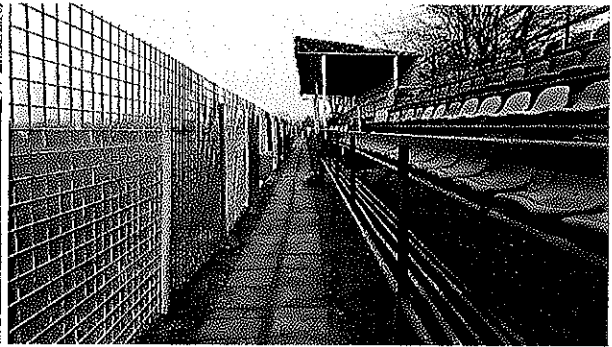
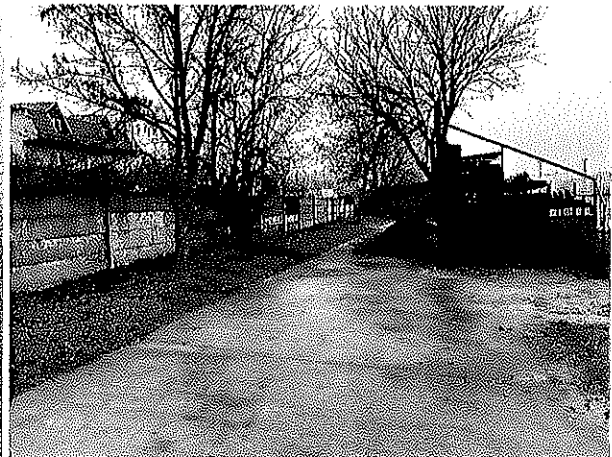
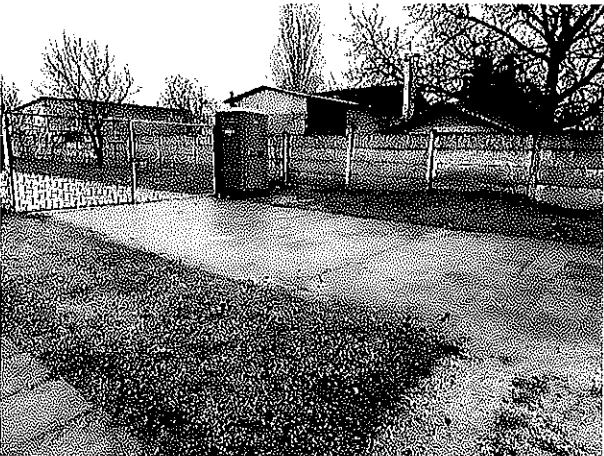
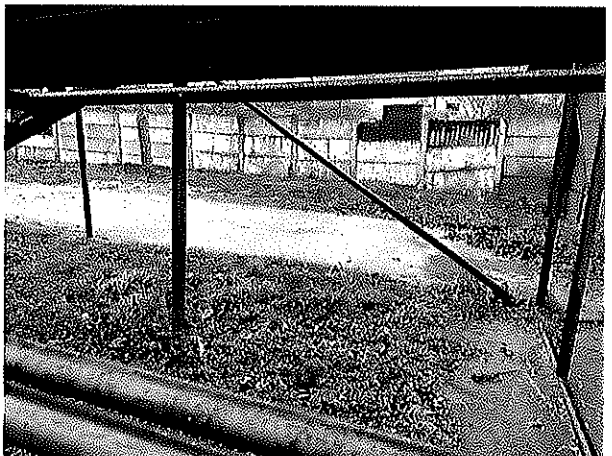
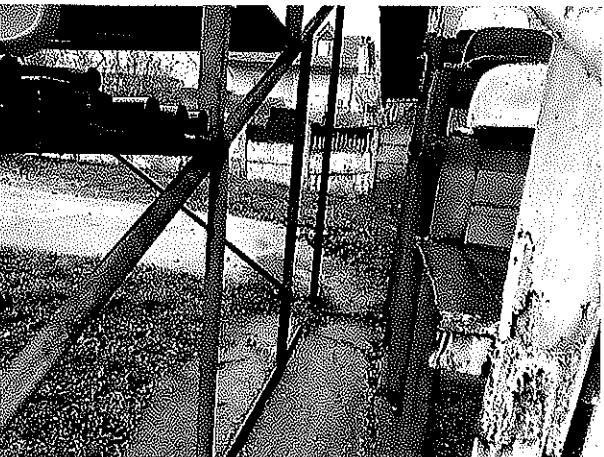
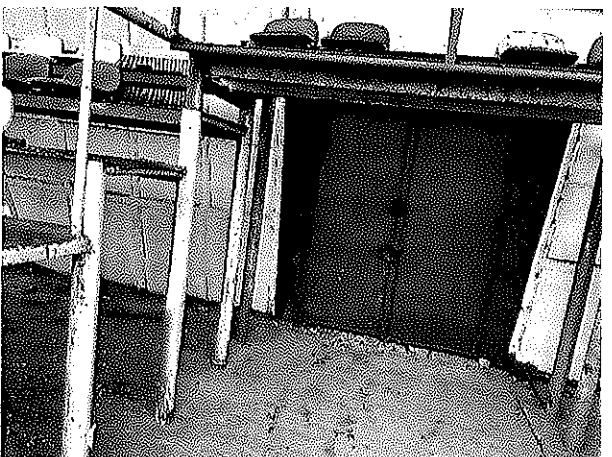
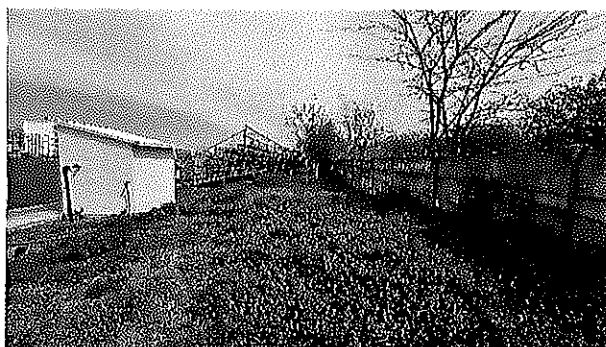
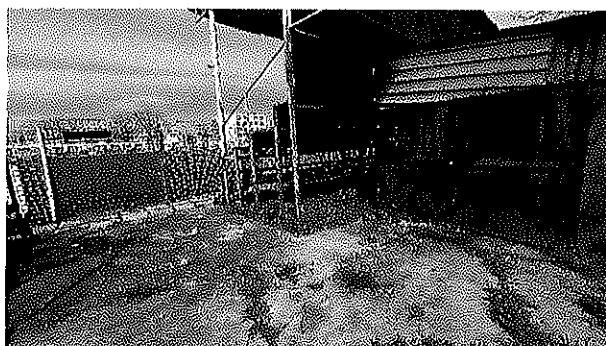
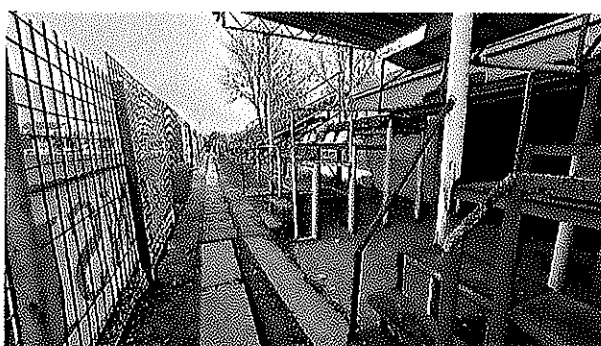
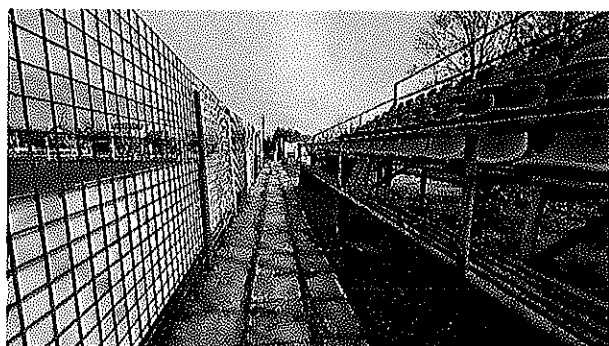
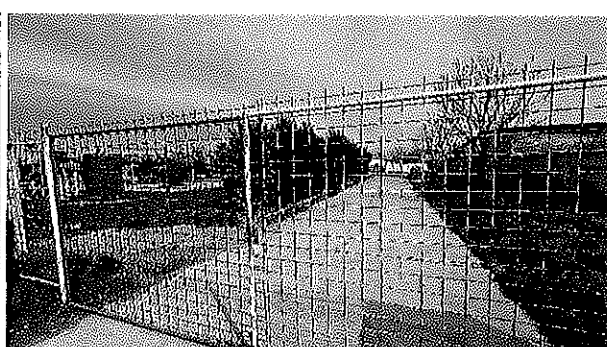
În prezent, tribunele existente sunt necorespunzătoare din punct de vedere structural și funcțional, fiind realizate din materiale metalice corodate și având elemente constructive instabile. Această situație generează un pericol public pentru spectatori, care nu pot beneficia de condiții minime de siguranță și confort la vizionarea meciurilor de fotbal. Din cauza gradului ridicat de uzură și a lipsei de conformitate cu normativele actuale de securitate și accesibilitate, se impune desființarea lor imediată și înlocuirea cu o construcție modernă.

- structură metalică afectată de coroziune și instabilitate;
- lipsa acoperirii și a protecției împotriva intemperiilor;
- neconformități privind accesibilitatea și evacuarea în caz de urgență;
- absența unor dotări minimale pentru spectatori (grupuri sanitare, spații de prim-ajutor, circulații adecvate).

Pentru constatarea vizuală a situației existente, prezentăm câteva fotografii relevante:

În urma investigațiilor vizuale și a măsurătorilor, expertul a constatat că aceste construcții se aflau într-o stare avansată de degradare, prezentând coroziune avansată la elementele metalice și degradări vizibile la structurile de sprijin.

Expertul tehnic a concluzionat că structurile existente prezentau deficiențe majore de rezistență și stabilitate, fiind considerate improprii utilizării publice. Materialele își pierduseră

proprietățile inițiale, în special prin coroziunea elementelor metalice și degradarea fundațiilor. Riscul pentru siguranța spectatorilor și a utilizatorilor a fost apreciat ca fiind ridicat, ceea ce a condus la recomandarea de demolare integrală a corpurilor C3–C6, fără afectarea construcțiilor care urmau să fie menținute (C1 și C2).
